## การวิเคราะห์ความเสียหายรอยเชื่อมของท่อสาขา (Weld of Branch Pipe) ในระบบวาล์วควบคุม (control valve) การพ่นละอองน้ำเพื่อควบคุมอุณหภูมิของไอน้ำในท่อหลัก (main pipe) ในอุตสาหกรรมโรงกลั่นน้ำมัน

จิราภรณ์ มณีพรหม

สถาบันวิจัยวิทยาศาสตร์และเทคโนโลยีแห่งประเทศไทย (วว.)

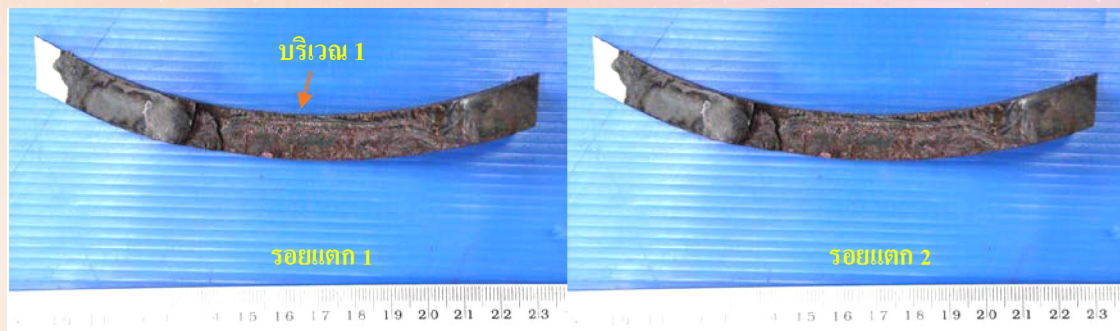
รอยเชื่อมของท่อสาขาพบความเสียหายเป็นรอยแตกร้าวตามแนวของรอยเชื่อมที่บริเวณ Weld Toe ทะลุถึงด้านใน บริเวณรอยแตกร้าวถูกตัดในห้องปฏิบัติการเพื่อเปิดผิวรอยแตกทั้งสองด้านออกจากกัน สภาพผิวรอยแตกทั้งสองแสดงลักษณะรอยแตกที่สมมาตรกัน ซึ่งบ่งชี้รอย Ratchet Marks ที่แสดงจุดเริ่มต้นรอยแตกจากผิวด้านนอกท่อ และขยายตัวสู่ผิวด้านในท่อตามแนวเส้นโค้งของรอย Beach Marks และถูกปกคลุมด้วยสารแทรกซึมสีแดงและผลิตภัณฑ์จากการกัดกร่อนสีน้ำตาล ดังแสดงในรูปที่ 1

รูปที่ 1. ผิวรอยแตก 1 และรอยแตก 2 ถูกล้างในห้องปฏิบัติการเพื่อตรวจสอบสภาพผิวแตก พบรอย Ratchet Marks ที่แสดงจุดเริ่มต้นรอยแตกจากผิวด้านนอกท่อและขยายตัวสู่ผิวด้านในท่อตามแนวเส้นโค้งของรอย Beach Marks

จากผลการตรวจพินิจ พบความเสียหายที่บริเวณรอยเชื่อมด้านนอกของท่อหลัก ลักษณะความเสียหายเป็นรอยแตก-ร้าวตามแนวของรอยเชื่อมที่บริเวณ Weld Toe ทะลุถึงด้านในสภาพผิวรอยแตกแสดงลักษณะรอยแตกที่แสดงรอย Ratchet Marks เริ่มเกิดที่ผิวด้านนอกท่อ ซึ่งบ่งชี้ว่า รอยแตกมีจุดเริ่มต้นหลายรอยที่ผิวด้านนอกท่อ นอกจากนั้นยังพบแนวเส้นโค้งของรอย Beach Marks ซึ่งบ่งชี้การขยายตัวจากผิวด้านนอกสู่ผิวด้านในท่อ และบ่งชี้ถึงลักษณะเฉพาะของความเสียหายจากการล้า (fatigue damage)

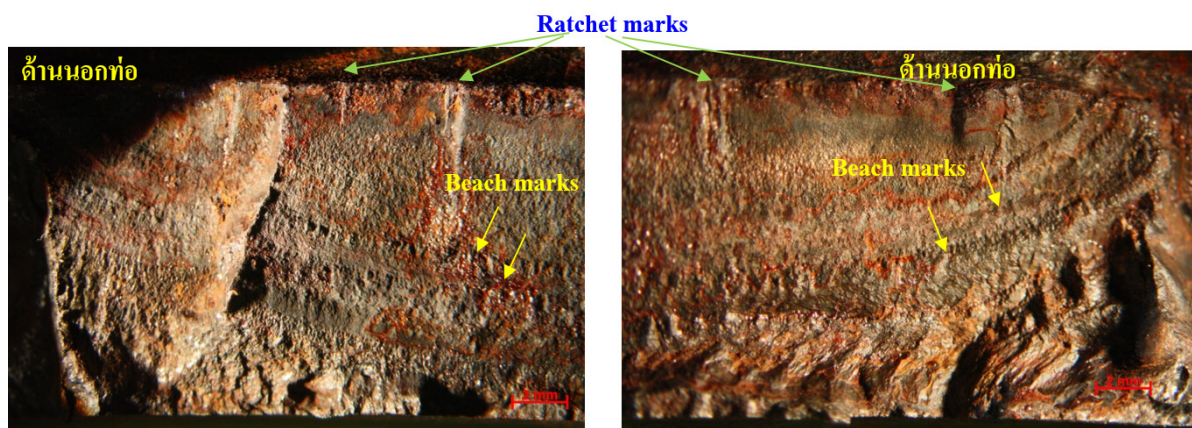
รูปที่ 2. ภาพขยายผิวรอยแตกบริเวณที่ 1 ในรูปที่ 1 แสดงรอย Ratchet Marks ที่แสดงจุดเริ่มต้นรอยแตกจากผิวด้านนอกท่อและขยายตัวสู่ผิวด้านในท่อตามแนวเส้นโค้งของรอย Beach Marks และถูกปกคลุมด้วยสนิมทั่วผิวแตก

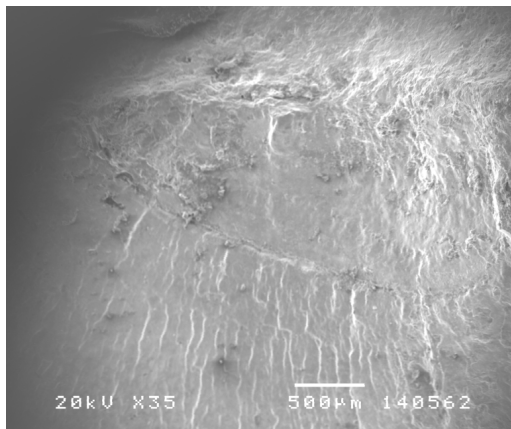
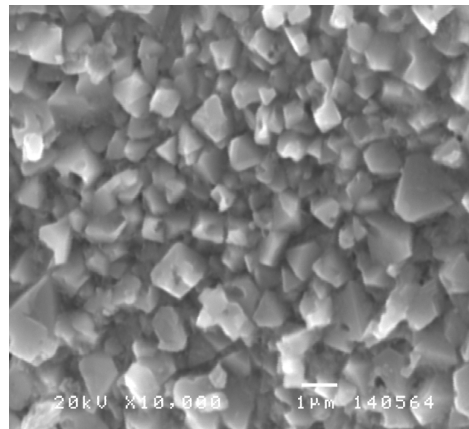
ผลการตรวจสอบรอยแตกบริเวณจุดเริ่มต้นของรอยแตกบริเวณผิวด้านนอกของท่อ แสดงสภาพผิวแตกลักษณะเปราะ มีรอย Ratchet Mark ที่ผิวด้านนอกท่อ มีแนวเส้นการขยายตัวของรอยแตก 2 ลักษณะ คือ แบบ Progressive Lines ขนานกับทิศทางการขยายตัวของรอยร้าว และแบบ Arrested Lines เป็นแนวเส้นโค้งตั้งฉากกับทิศทางการขยายตัวของรอย

ร้าว ผิวแตกถูกปกคลุมด้วยอนุภาคทรงเหลี่ยมจำนวนมาก บริเวณจุดขยายตัวของรอยแตกแสดงสภาพผิวแตกลักษณะเรียบ ผิวแตกถูกปกคลุมด้วยอนุภาคทรงเหลี่ยมจำนวนมาก ส่วนบริเวณด้านในท่อที่เป็นจุดสุดท้ายของรอยร้าวมีแนวเส้นการขยายตัวแบบ Arrested Lines เป็นแนวเส้นโค้งตั้งฉากกับทิศทางการขยายตัวของรอยร้าว ผิวแตกถูกปกคลุมด้วยอนุภาคทรงเหลี่ยมจำนวนมากเช่นกัน ดังแสดงในรูปที่ 3

**รูปที่ 3.** ภาพถ่าย SEM ขยายบริเวณจุดเริ่มต้นของรอยแตก แสดงสภาพผิวแตกลักษณะเรียบและถูกปกคลุมด้วยอนุภาคทรงเหลี่ยมจำนวนมาก

จากผลการตรวจสอบสภาพผิวแตก พบว่าสภาพผิวแตกส่วนใหญ่มีลักษณะเรียบ และแตกแบบเปราะ (brittle fracture) และสอดคล้องกับผลการตรวจพินิจ ซึ่งพบลักษณะรอย Ratchet marks เริ่มเกิดที่ผิวด้านนอกท่อเช่นกัน ภายในบริเวณการขยายตัวแบบล้า ซึ่งแตกต่างจากผิวแตกที่เปิดในห้องปฏิบัติการโดยการดึงให้ขาด ทั้งวัสดุท่อแสดงสภาพผิวแตกที่ยืดตัวแบบเหนียว (ductile dimple fracture) แสดงนัยว่า

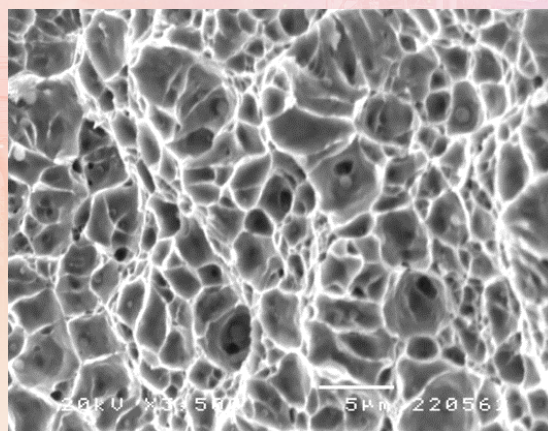
สำหรับผิวแตกที่เปิดในท้องปฏิบัติการโดยการดึงให้ขาดของวัสดุท่อและวัสดุรอยเชื่อม แสดงสภาพผิวแตกที่ยืดตัวแบบเหนียว (ductile dimple fracture) ดังแสดงในรูปที่ 4

**รูปที่ 4.** ภาพถ่าย SEM ขยายบริเวณผิวแตกของวัสดุท่อที่ถูกดึงให้ขาดในท้องปฏิบัติการแสดงลักษณะผิวแตกที่ยืดตัวแบบเหนียว

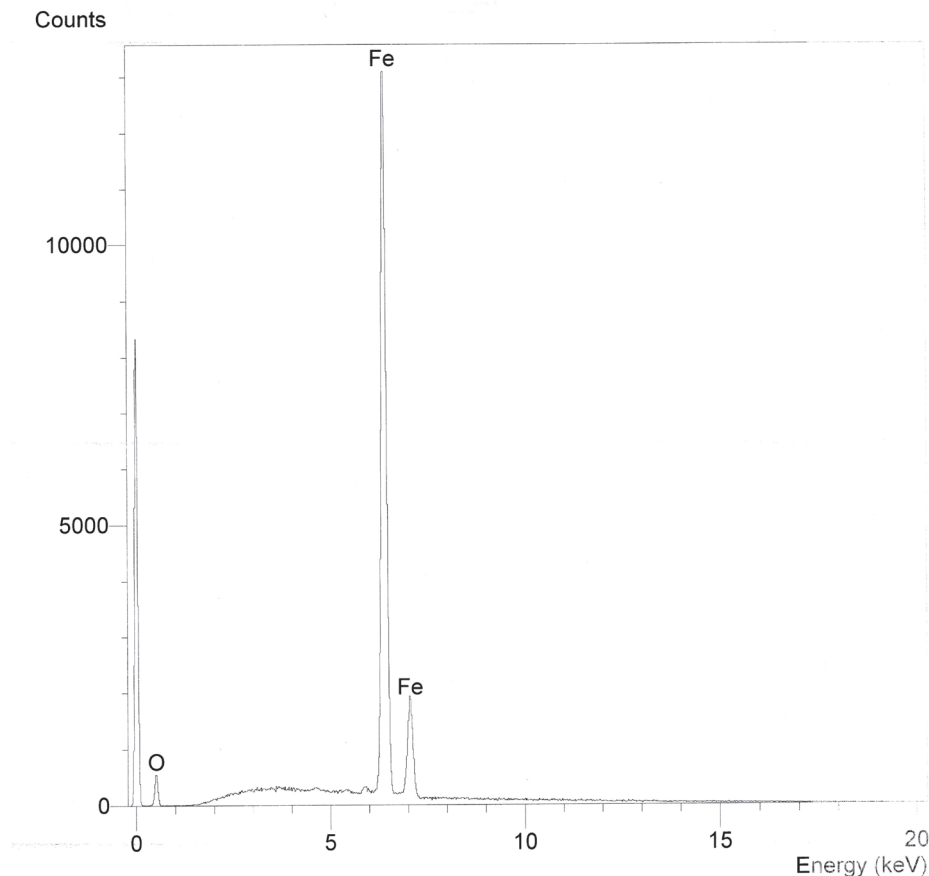
ผลการวิเคราะห์ EDX แสดงองค์ประกอบทางเคมีบนผิวแตกที่มีธาตุเหล็ก (Fe) และออกซิเจน (O)

รูปที่ 5. ผลการวิเคราะห์องค์ประกอบทางเคมีของผลิตภัณฑ์ทรงเหลี่ยมบนผิวแตก

บริเวณผิวแตกโดยส่วนใหญ่ทั้งบริเวณจุดเริ่มต้นของรอยร้าวที่ผิวด้านนอก บริเวณขยายตัวของรอยร้าวที่ตรงกลางความหนา และบริเวณสุดท้ายของรอยร้าวที่ผิวด้านใน ถูกปกคลุมด้วยอนุภาคทรงเหลี่ยมจำนวนมาก โดยที่ผลการวิเคราะห์ EDX แสดงองค์ประกอบทางเคมีบนผิวแตกที่มีธาตุเหล็ก (Fe) และออกซิเจน (O) จึงบ่งชี้ว่าผลิตภัณฑ์ที่อยู่บนผิวแตกหรืออนุภาคทรงเหลี่ยมเหล่านั้น เป็นผลิตภัณฑ์ประเภทออกไซด์ของเหล็กเกือบทั้งหมด

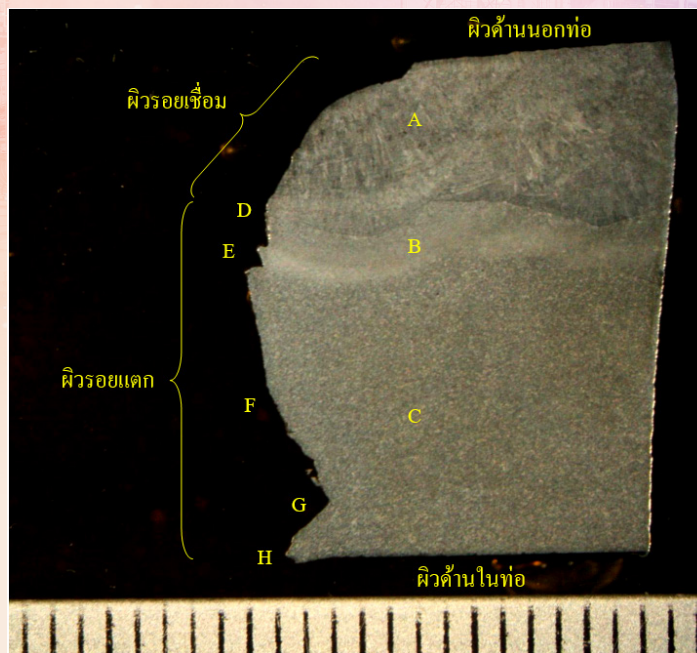
รูปที่ 6. ภาพถ่ายของชิ้นงานภาคตัดตามยาวผ่านจุดเริ่มต้นของรอยแตก 1 เนื้อโลหะประกอบด้วยหลายบริเวณ ได้แก่ บริเวณเนื้อเชื่อม (A) บริเวณที่ได้รับผลกระทบจากความร้อน (B) บริเวณโลหะพื้น (C) ผิวรอยเชื่อม ผิวรอยแตก จุดเริ่มต้นของรอยแตก (D) และจุดสุดท้ายของรอยแตก (H)

จากผลการตรวจสอบโครงสร้างทางโลหะวิทยา ยืนยันว่ารอยแตกมีจุดเริ่มต้นที่ผิวท่อด้านนอก ในบริเวณที่ได้รับผลกระทบจากความร้อน สภาพผิวของรอยแตกมีหลายระนาบ ส่วนใหญ่มีลักษณะเรียบแบบผ่านเกรน (transgranular

fracture surface) และจุดสุดท้ายของรอยแตกอยู่ที่บริเวณ ผิวด้านในท่อ ผิวแตกถูกปกคลุมด้วยชั้นออกไซด์แบบแน่น ไม่มีรูพรุน (dense layer) ตลอดทั้งผิว ชั้นออกไซด์ที่พบมีความสอดคล้องกับผลการวิเคราะห์ EDX ที่ตรวจพบผลิตภัณฑ์ประเภทออกไซด์ของเหล็ก
