การปรับปรุงคุณภาพน้ำในบริเวณพุทธมณฑล

คณะกรรมการวิจัยแห่งชาติ สาขาวิศวกรรมศาสตร์และอุตสาหกรรมวิจัย

สถาบันวิจัยวิทยาศาสตร์และเทคโนโลยีแห่งประเทศไทย

สำนักงานพุทธมณฑล

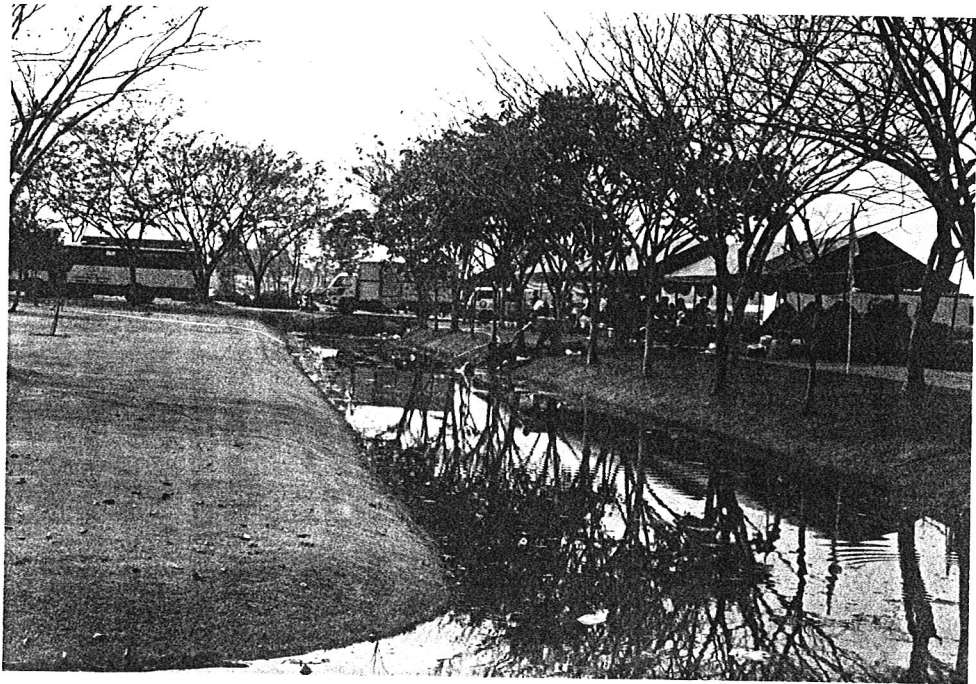
รูปที่ 9 สภาพน้ำเน่าในคูข้างวิหารด้านทิศใต้

อีกแหล่งหนึ่งที่เป็นแหล่งชั่วคราว ได้แก่ โรงทาน 5-6 แห่ง ที่มาตั้งประกอบอาหารเลี้ยงพุทธศาสนิกชนที่มานมัสการพระสารีริกธาตุของพระพุทธเจ้าบริเวณวิหาร ระบายน้ำทิ้งจากการประกอบอาหาร และการล้างภาชนะลงในลำรางระบายน้ำฝน และลงคูที่อยู่ 2 ข้างของตัววิหาร ทำให้น้ำในคูทั้ง 2 มีสภาพเน่าดำอยู่ในขณะนี้ (รูปที่ 9-10) ซึ่งในสภาพปกติจะไม่มีการตั้งโรงทานดังกล่าว ยกเว้นในกรณีมีกิจกรรมพิเศษเช่นนี้ แต่น้ำในคูก็ยังคงจะมีสภาพเน่าเสียต่อไปอีกระยะหนึ่ง จนกว่าจะฟื้นฟูสภาพ เดิม ถ้าไม่มีการจัดการแก้ไขประการใดเป็นการเร่งด่วน

✓ ผลจากการเก็บตัวอย่างน้ำในคูคลองตามจุดต่าง ๆ บริเวณพุทธมณฑลมาตรวจวิเคราะห์ (ดูรูปที่ 11) ปรากฏว่าน้ำในคูข้างวิหารมีสภาพเน่าเสียมากที่สุด จะเห็นได้จากค่า DO (Dissolved oxygen) เป็นศูนย์ ค่า BOD สูงกว่าจุดอื่น ๆ (ดูตารางที่ 1) ซึ่งคุณภาพน้ำยังไม่ถึงกับเน่าเสีย มีสภาพเขียวขุ่นตามธรรมชาติ ซึ่งเกิดจากสาหร่าย กล่าวคือมีสภาพเป็นระบบบำบัดตามธรรมชาติแบบ Oxidation Pond นั่นเอง และสาเหตุที่ค่า DO ในคลองส่วนอื่น ๆ สูงกว่าจุด 4 ข้างวิหารมาก (9.1-10.9มก/ล) ก็เนื่องจากเก็บตัวอย่างน้ำในตอนบ่ายมีการสังเคราะห์แสงของสาหร่ายให้ออกซิเจนเกิดขึ้นมาก แต่ในตอนกลางคืนสาหร่ายหายใจใช้ออกซิเจนจะทำให้ออกซิเจนในน้ำลดต่ำลงมาก จนอาจเป็นอันตรายต่อสัตว์น้ำอื่น ๆ ได้ อนึ่ง เมื่อมีกิจกรรมในบริเวณพุทธมณฑลมากขึ้นเรื่อยๆ โอกาสจะมีน้ำเสียถูกระบาย ไหลซึมลงคูคลองมากขึ้นก็อาจเกิดขึ้นได้ และเกิดการสะสมจนอาจเกินขีดความสามารถในการรองรับได้ของคุณ คลองรอบบริเวณพุทธมณฑล ก็จะทำให้เกิดการเน่าเสียในคูคลองมากขึ้นได้

(2) ในคูข้างวิหารจำเป็นต้องรีบดำเนินการแก้ไขปัญหาน้ำเน่าเสียเป็นการเร่งด่วน โดยจัดเก็บขยะในคูขึ้นให้หมด แล้วติดตั้งเครื่องเติมอากาศ แบบกั้นหน้าของมูลนิธิชัยพัฒนา ข้างละ 2 เครื่อง เพื่อปรับปรุง คุณภาพน้ำเน่าเสียเป็นการเร่งด่วน และเพื่อเป็นมาตรการรองรับ ในกรณีมีกิจกรรม โรงทานลักษณะนี้เกิดขึ้นอีกในอนาคต *

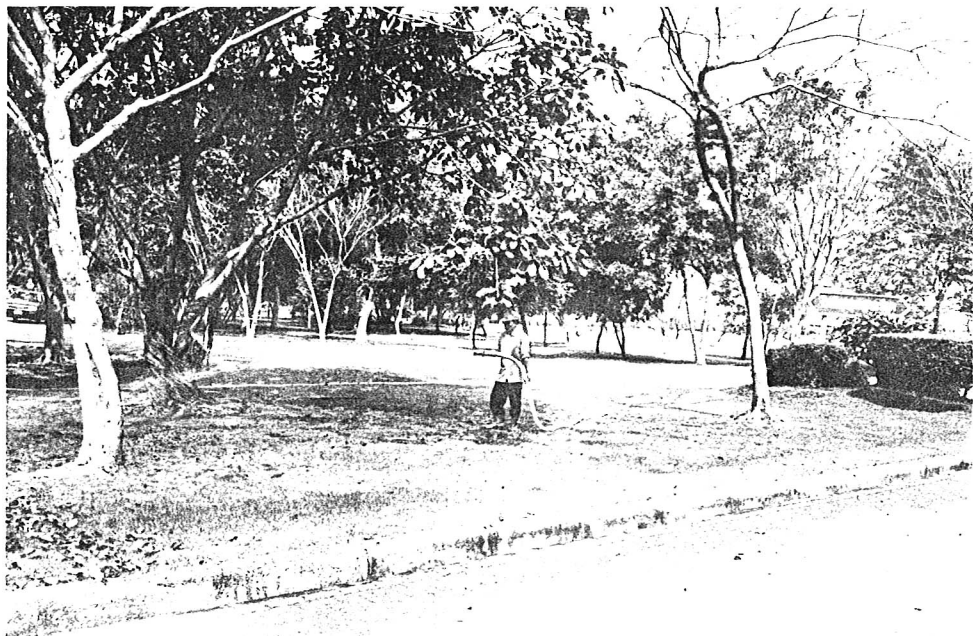
รูปที่ 12 น้ำในสระสูบน้ำขึ้นมารดต้นไม้และสนามหญ้า

พื้นที่บริเวณพุทธมณฑลทั้งหมดมีถนนล้อมรอบ 4 ด้าน โดยมีคูน้ำขนาดใหญ่ล้อมรอบเว้นเฉพาะทางเข้าพุทธมณฑล ด้านหน้าติดถนนพุทธมณฑลสาย 4 เท่านั้น และพื้นที่ภายในมีสระน้ำจำนวนมากติดต่อกันหมด ดังนั้น น้ำฝน น้ำทิ้งต่าง ๆ จะถูกระบายลงรางระบายน้ำ สระน้ำ และลงคูรอบนอกในที่สุด ในฤดูฝนเมื่อปริมาณน้ำในคูสูง ก็จะถูกสูบน้ำระบายออกภายนอกไปลงคลองบางเขื่อนหนึ่ง คลองบางระทึ และไปลงแม่น้ำท่าจีนในที่สุด สถานีสูบน้ำตั้งอยู่ปลายถนนพุทธมณฑลสาย ก. ใกล้เคียงโค้งติดต่อกับถนนพุทธมณฑลสาย ข. ด้านหลังมีเครื่องสูบน้ำขนาดใหญ่ 3 เครื่อง ที่สถานีสูบน้ำนี้มีประตูระบายน้ำด้วย กรณีน้ำภายในคูลดต่ำลงมาก ก็จะระบายน้ำจากคลองภายนอก เข้ามาในบริเวณพุทธมณฑลได้ คลองใหญ่รอบพื้นที่มีขนาดกว้างประมาณ 10 ม. ลึกประมาณ 2 ม. ดังนั้น พื้นที่รับน้ำในพื้นที่พุทธมณฑลจึงมีมาก น้ำในสระ ในคู คลอง สามารถสูบน้ำขึ้นมาใช้รดต้นไม้ในช่วงไม่มีฝนได้ (ดูรูปที่ 12)
